Bürgerdialog zur Luttersanierung

Zwischenergebnisse der Alternativenprüfung zur Regenrückhaltung

Informations- und Dialogveranstaltung am 29. April 2013

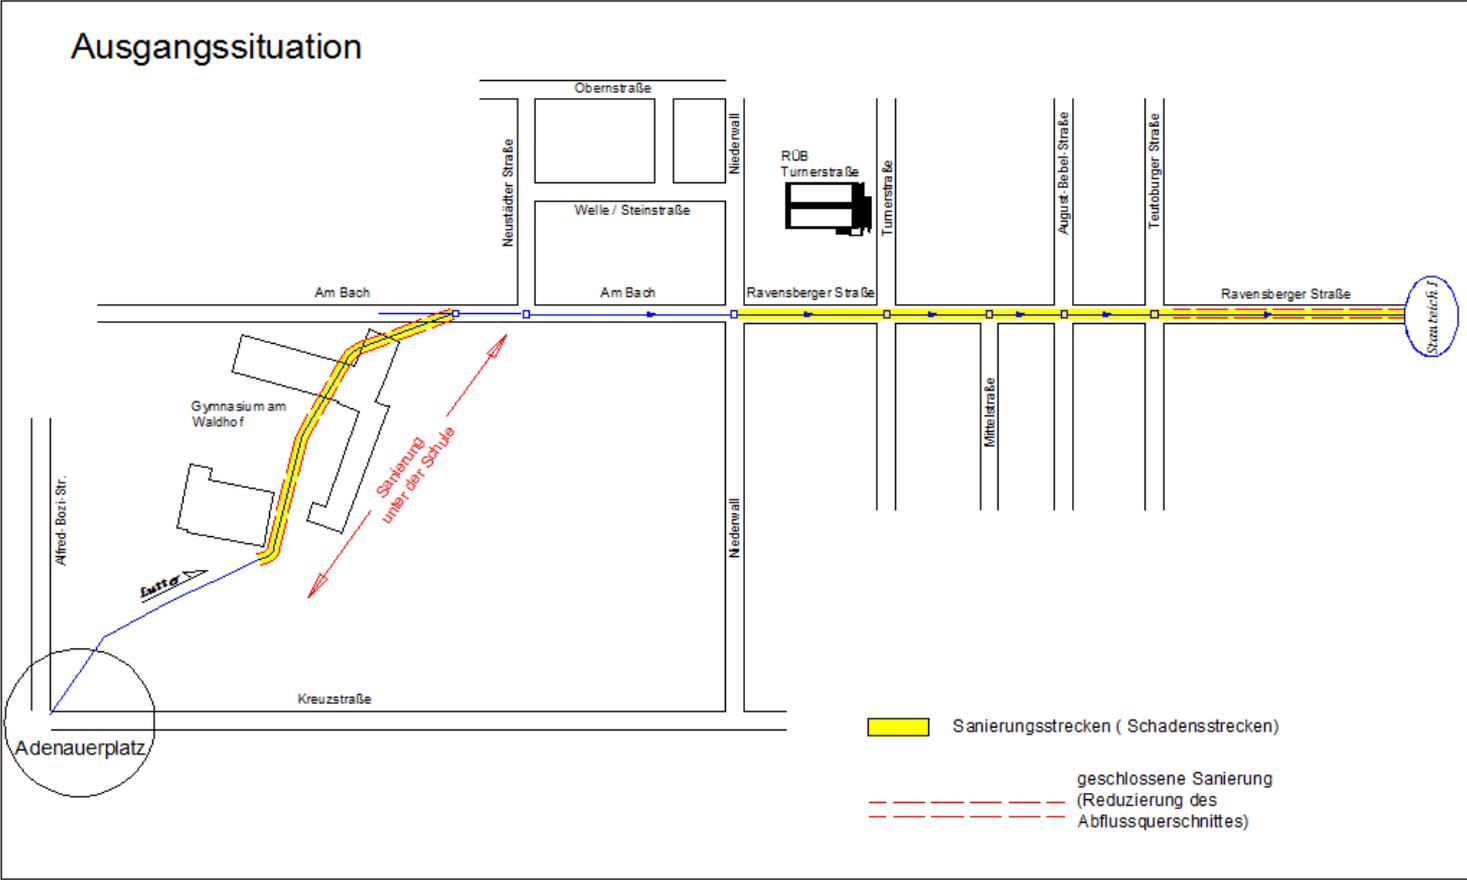
Ausgangssituation

- Sanierungsbedarf der verrohrten Weser-Lutter
 - 1. BA Stauteich I bis Teutoburger Str.
 - 2. BA Teutoburger Str. bis Niederwall
 - Bereich Schulgelände am Waldhof
- Bestehende hydraulische Engpässe
 - Am Bach → erhöhtes Überstaurisiko
 - Bereich RÜB → Rückstau beeinträchtigt Klärwirkung

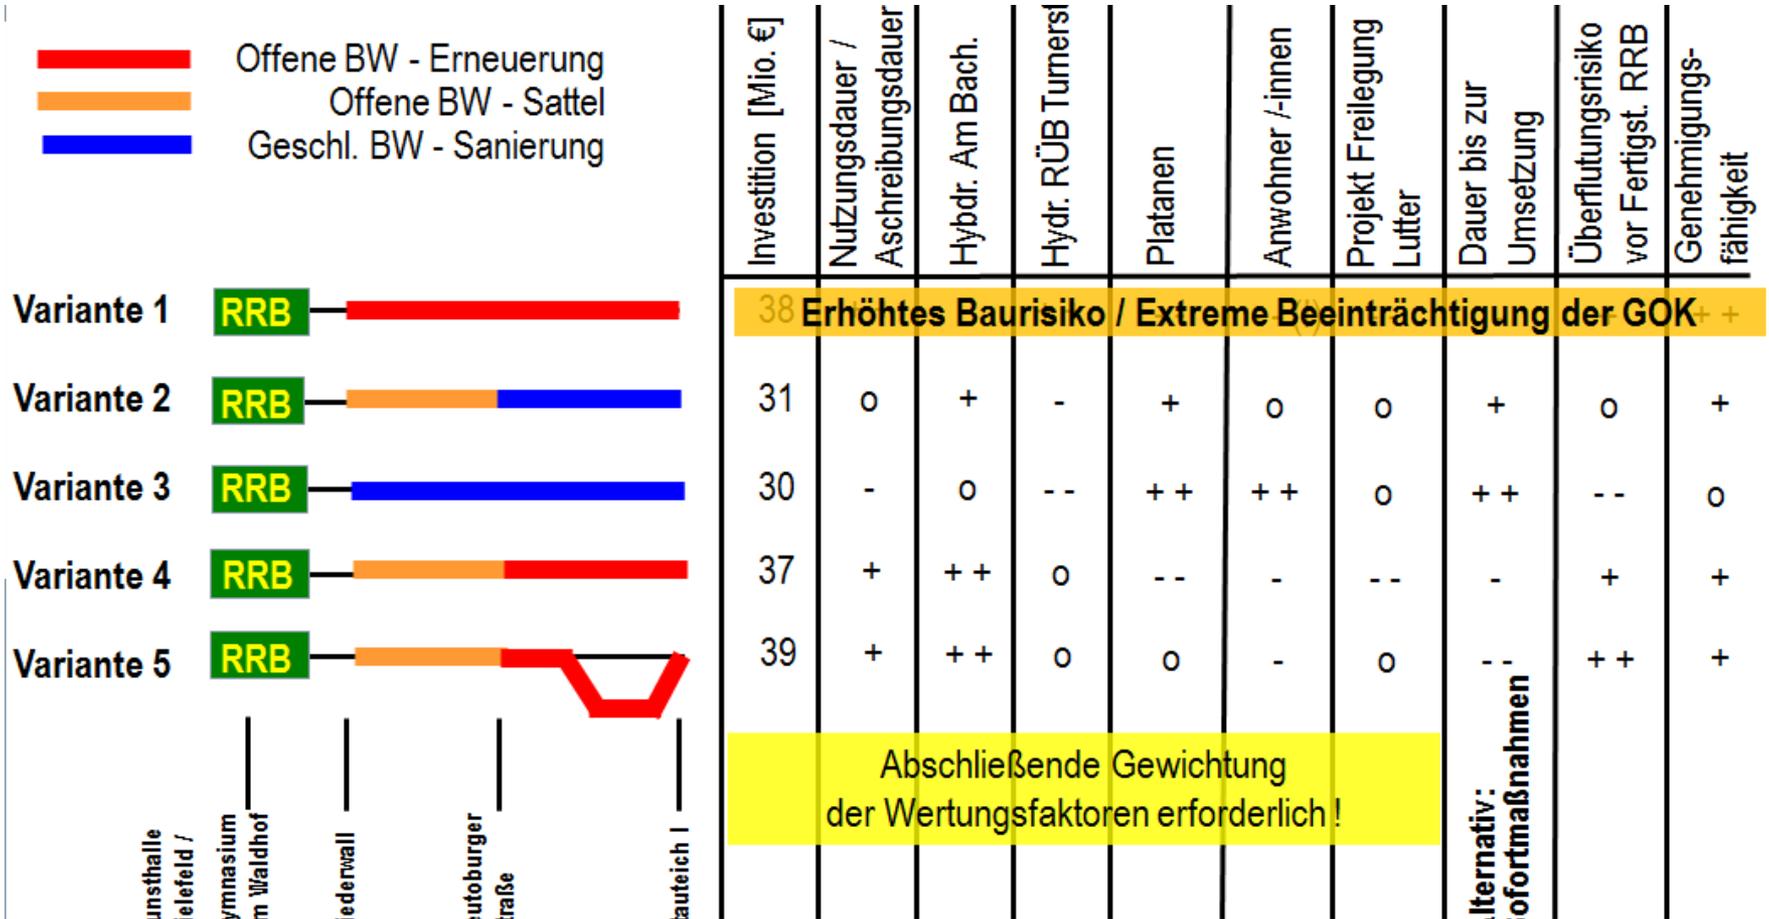
Variantenuntersuchung Weser-Lutter-Sanierung

- vollständig geschlossene Sanierung mit zentralem RRB
 - keine ausreichende hydraulische Sicherheit
 - Klärwirkung RÜB Turnerstr. erheblich verschlechtert
- Kombinationen aus offener und geschlossener Sanierung
 - 1. BA offen im Bypass oder geschlossen

- Kombinationen aus offener und geschlossener Sanierung
 - 2. BA Mischung aus geschlossener/offener Sanierung
 - Renovierter bestehender Kanal
 - Zusätzlich aufgesetzter Kanal
 - Monolithische Bauweise (umgebildetes Kastenprofil auf alter Kanal...)
- Bereich Waldhof
mit RRB Kunsthallenpark in Kombination mit geschlossener Sanierung oder
mit RRB Park der Menschenrechte und Aufgabe des Kanals im Bereich Schulgelände Waldhof

- Entscheidung für Variante 2
 - Rückhaltebecken erforderlich
 - Teilerneuerung mit offener Bauweise im 2. BA
 - Renovierung in geschlossener Bauweise im 1. BA
 - Ausreichende hydraulische Leistungsfähigkeit für Am Bach und RÜB Turnerstr.

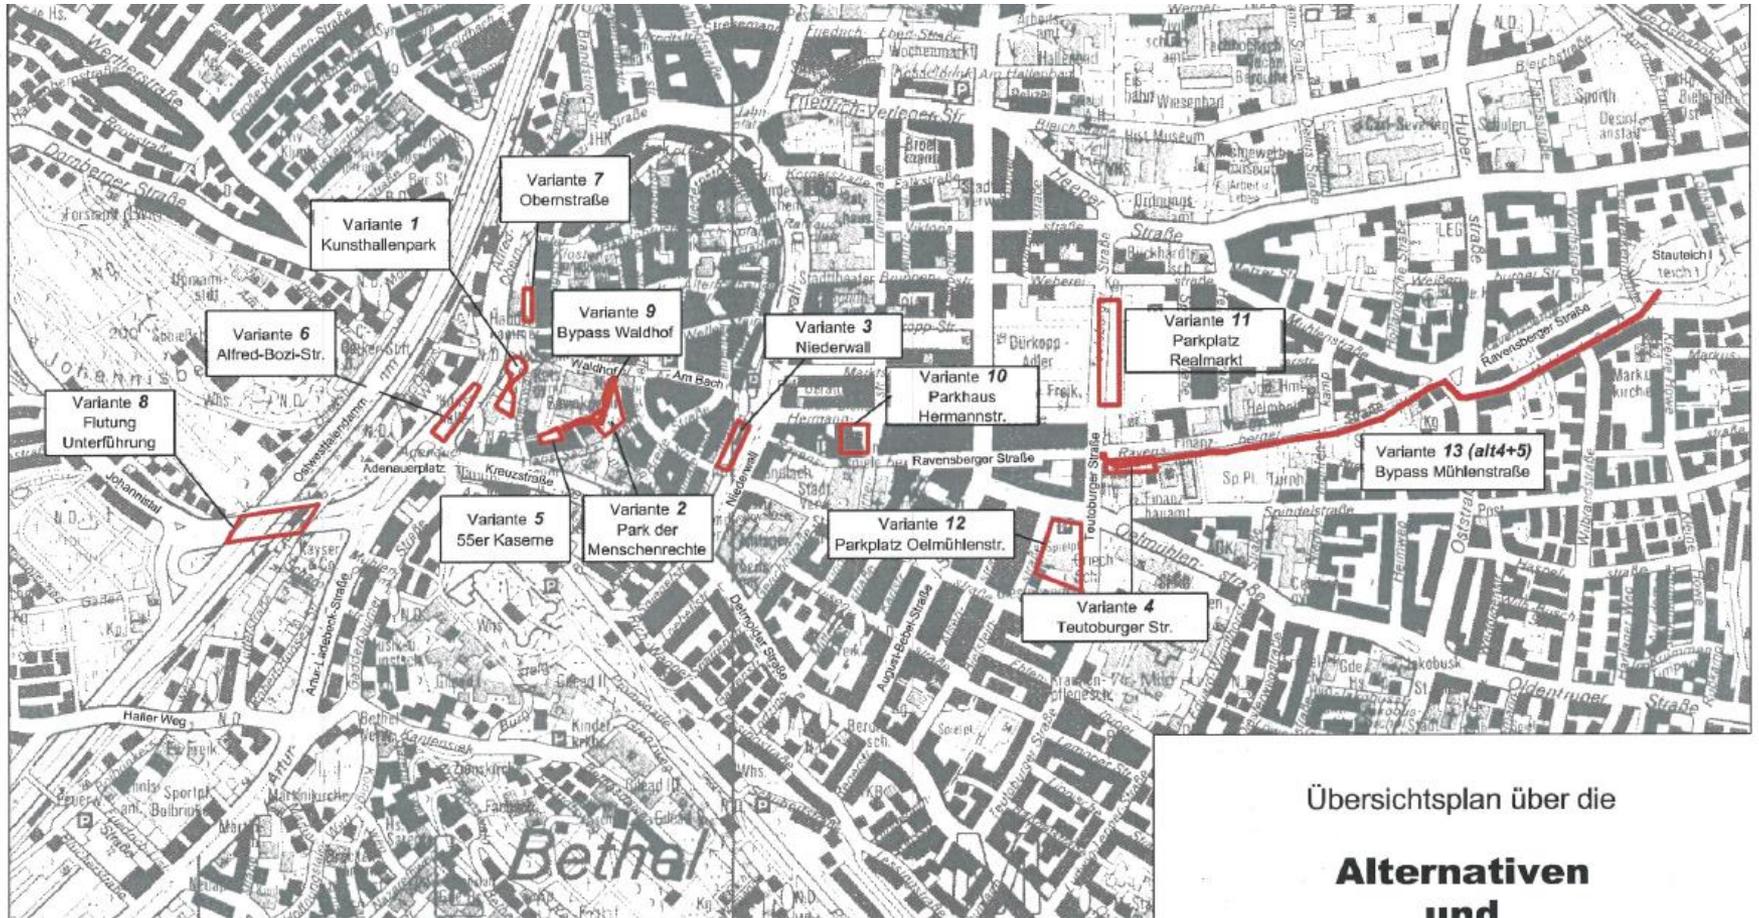
Lageplanübersicht der Standorte

- Ergänzung von Rückhaltestandorten
 1. Kunsthallenpark
 2. Park der Menschenrechte
 3. Niederwall
 4. Teutoburger Str.
 5. 55er Kaserne
 6. Alfred-Bozi-Straße
 7. Obernstraße
 8. Überflutung Unterführung Johannistal
 10. Parkhaus Hermannstraße
 11. Parkhaus Realmarkt
 12. Parkplatz Oelmühlenstraße

- Bypasskonstruktionen
 - 9. Waldhof
 - 13. Bypass Mühlenstr. inkl. Verrohrung im Grünzug am Finanzamt
 - 14. Baukastenlösungen- Erarbeitung integraler Planungsansätze durch Verwaltung

- Entwässerungsalternativen
 15. Dezentrale Regenwasserbewirtschaftung (Muldenlösungen)
 16. Überleitung von Oberflächenabflüssen zur Ems-Lutter (Wasserscheide)
 17. Kombination Bypass Waldhof mit Bypass Mühlenstraße / Grünzug am Finanzamt (frühere Variante 4 +5)

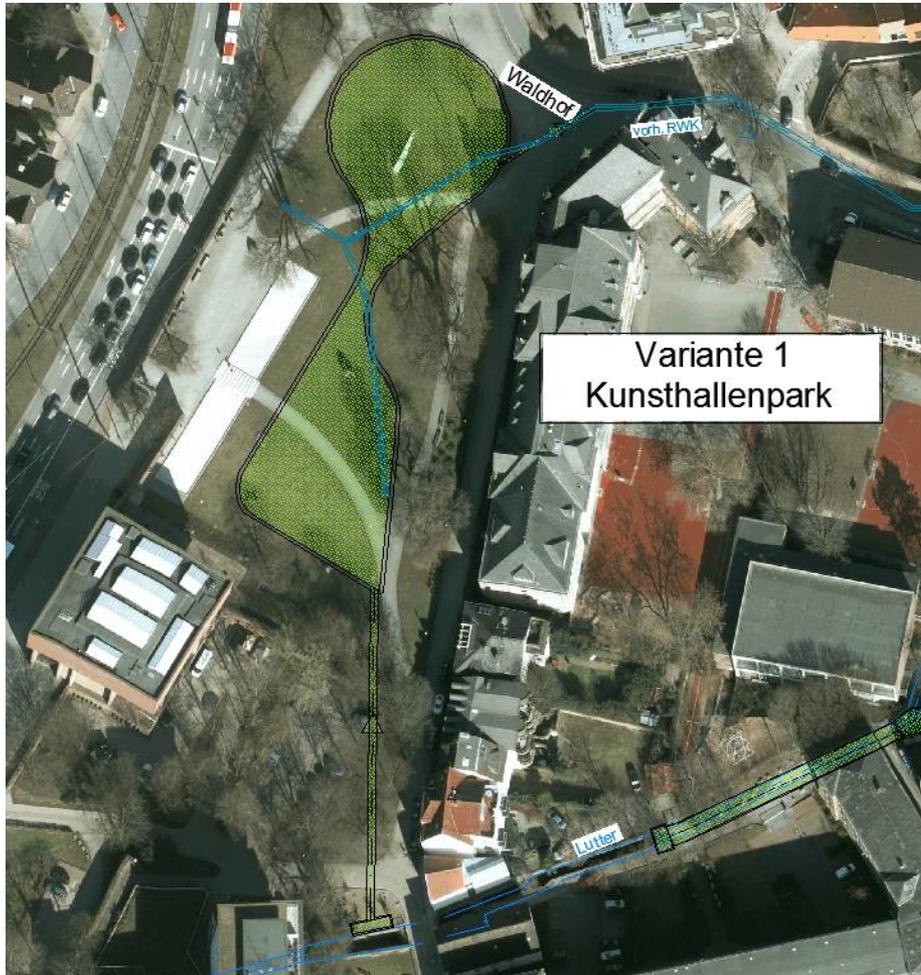
Variante 1: Kunsthallenpark

- Zentrale Lage
- Vor hydraulischem Engpass Innenstadt
- Höhenverhältnisse der Vorflut gut
- Öffentliche Fläche
- Freie Fläche, Herstellung des RRB weitgehend ohne Beeinflussung (u.a. Verkehr)
- Zu- und Ablaufkanäle relativ kurz
- Entleerung im Freigefälle
- Nähe zur Schule
- Aufnahme und Wiederherstellung des Skulpturenparks
- Becken nur im Nebenschluss

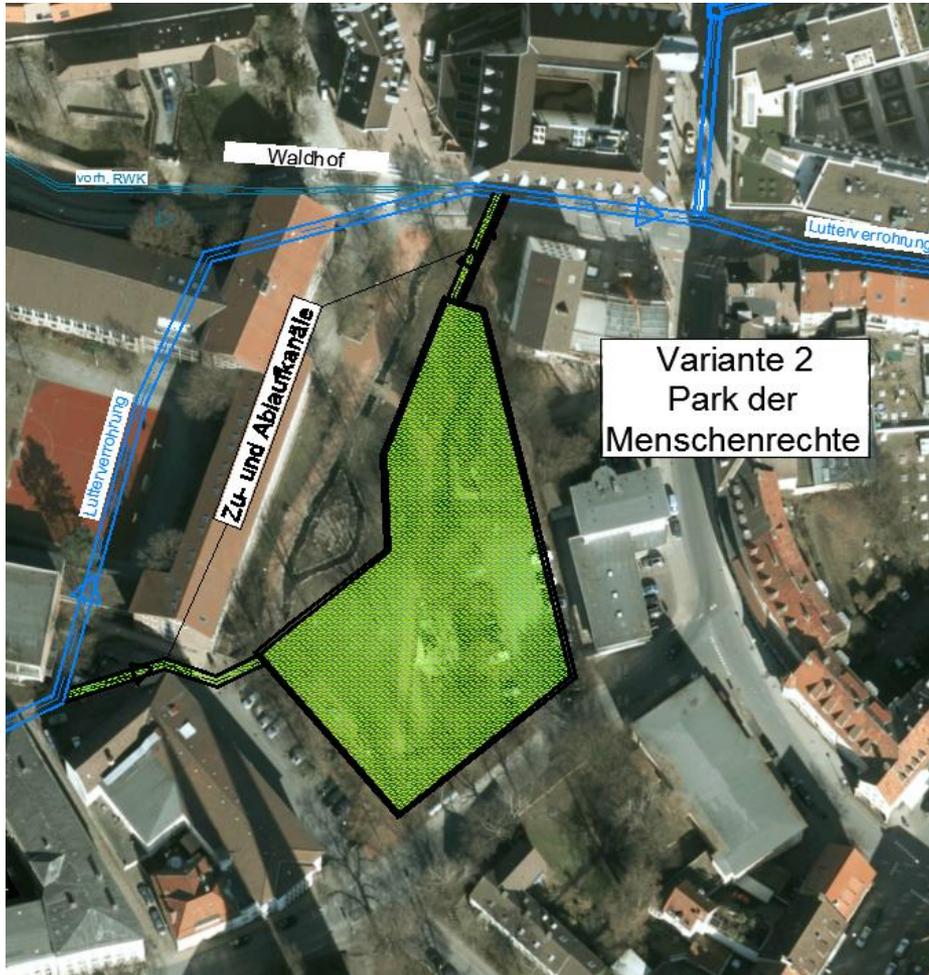
Variante 2: Park der Menschenrechte

- Zentrale Lage
- Vor hydraulischem Engpass Innenstadt
- Anordnung im Hauptschluss möglich
- Öffentliche Fläche
- Zu- und Ablaufkanäle kurz
- Neutrassierung der W-L um Schulgebäude bzw. Stilllegung des sanierungsbedürftigen Abschnitts möglich
- Kurze Entleerungszeit
- Entleerung im Freigefälle
- RRB tangiert offen gelegte Lutter
- Unmittelbar angrenzende Bebauung
- Beengte Verhältnisse im Zulaufbereich

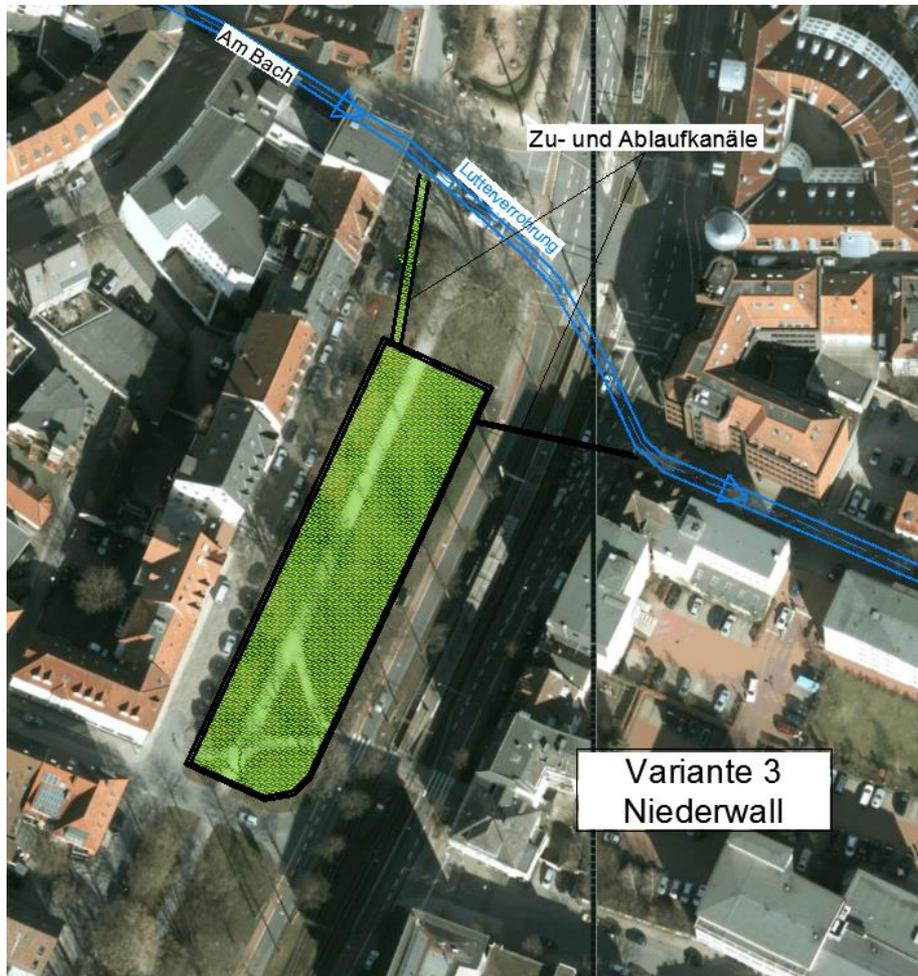
Variante 3: Niederwall

- hinter dem hydraulischen Engpass vor der Sanierungsstrecke
- Anordnung im Nebenschluss
- öffentliche Fläche
- Zu- und Ablaufkanäle kurz
- Weitgehende Baufreiheit
- Befüllung und Entleerung im Freigefälle
- Umgehung Naturdenkmal erforderlich
- Baurisiko durchschnittlich
- hydraulische Wirksamkeit eingeschränkt
- zusätzliches Becken erforderlich

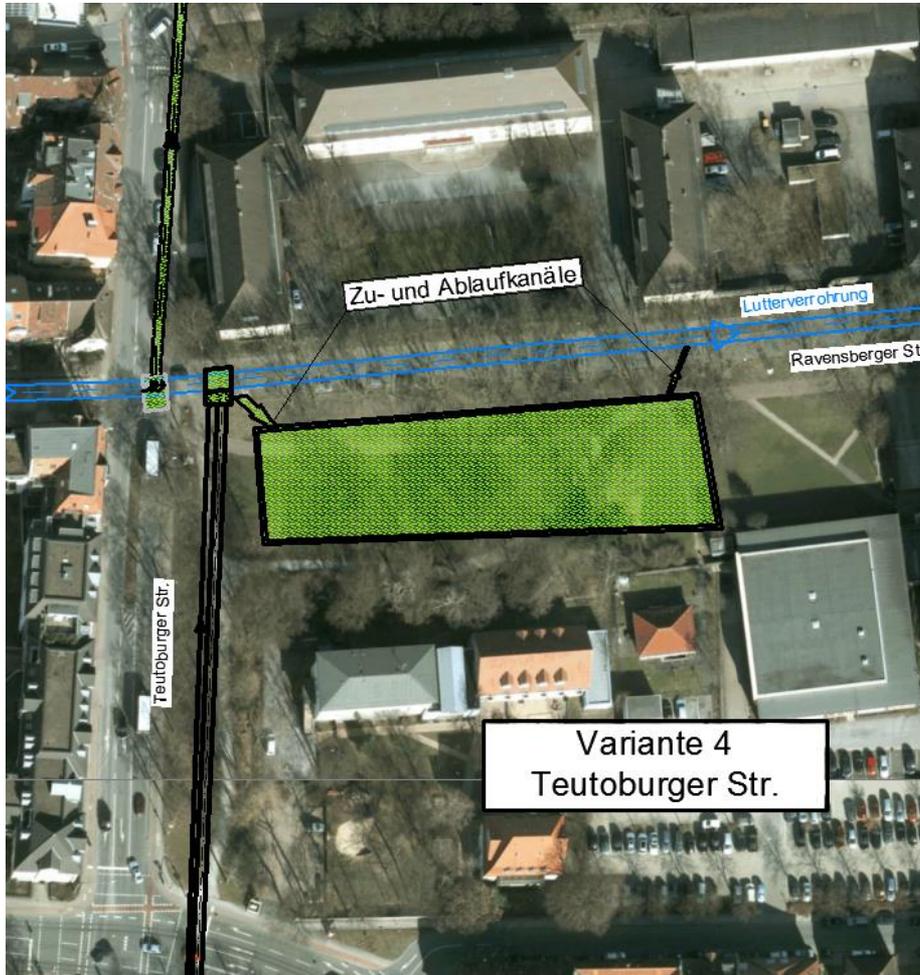
Variante 4: Teutoburger Str.

- Hydraulisch unwirksam für Bereich "Am Bach"
- Gefälleverhältnisse ungünstig
- Verringerung Rückstau an RÜB Turner Str.
- Anordnung im Nebenschluss
- öffentliche Fläche
- Zu- und Ablaufkanäle kurz
- hydraulisch vorteilhaft für geschlossene Sanierung bis zum Stauteich
- min. 5 Platanen u. weitere Bäume im Baufeld
- schwierige Anordnung und ungünstiger Betrieb aufgrund des geringen Gefälles

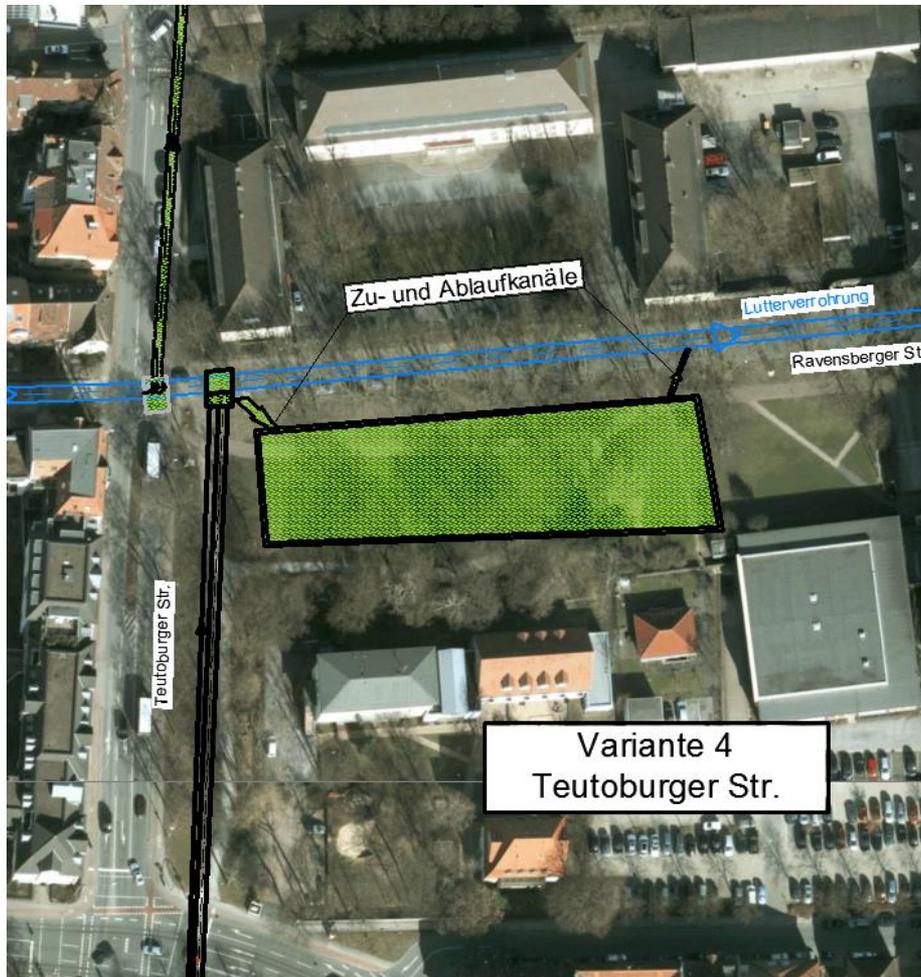
Variante 4: Teutoburger Str.

Technische Bewertung:

- Verkehr
keine nachhaltigen negativen Auswirkungen
- Wiederherstellbarkeit
Platanenallee 5 Bäume entfallen, gravierender Eingriff
- Anwohnerverträglichkeit
wenig Einschränkungen
- Umweltauswirkungen
Entfall von Platanen und weiterer Bäume gleichwertiger Ersatz nicht möglich
- Wirtschaftlichkeit
Umlegungskosten ca. 10.000 € für Wasserleitung

- Baurisiko unkritisch
- Städtebaulichen Folgen: keine
- Sicherheit und Brandschutz
Schulweg zum Helmholtzgymnasium ist wenig beeinträchtigt
- Kulturelle Auswirkungen
nicht erkennbar, 1 Kunstwerk kann umgesetzt werden

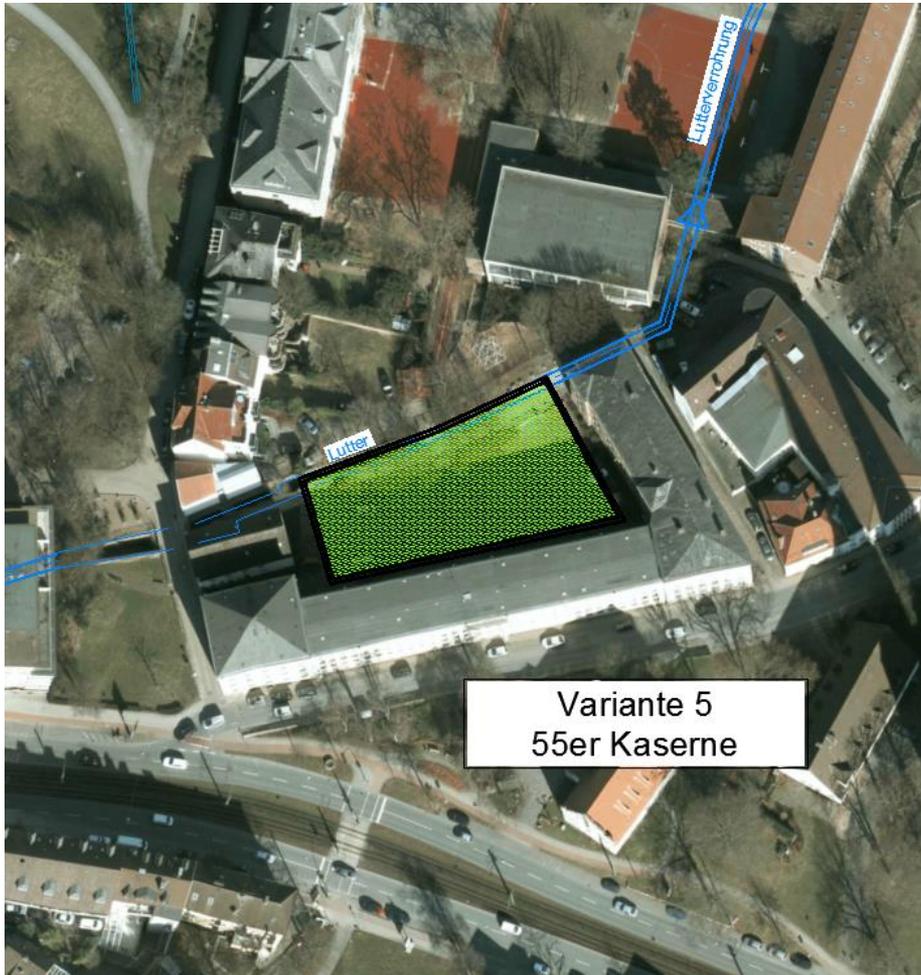
Variante 5: 55er Kaserne

- zentrale Lage
- vor hydraulischem Engpass Am Bach
- Höhenverhältnisse ungünstig
- Becken im Hauptschluss
- Entleerung nicht im Freigefälle
- Zu- und Ablaufkanäle kurz
- Verfügbare Fläche für erforderliches RRB nicht ausreichend
- unmittelbar angrenzende Bebauung
- Hohes Baurisiko
- kein Raum für Baustelleneinrichtung
- ungünstige Bedienbarkeit der Baustelle und im Betrieb
- große Beckentiefe
- Entleerung mit Pumpe

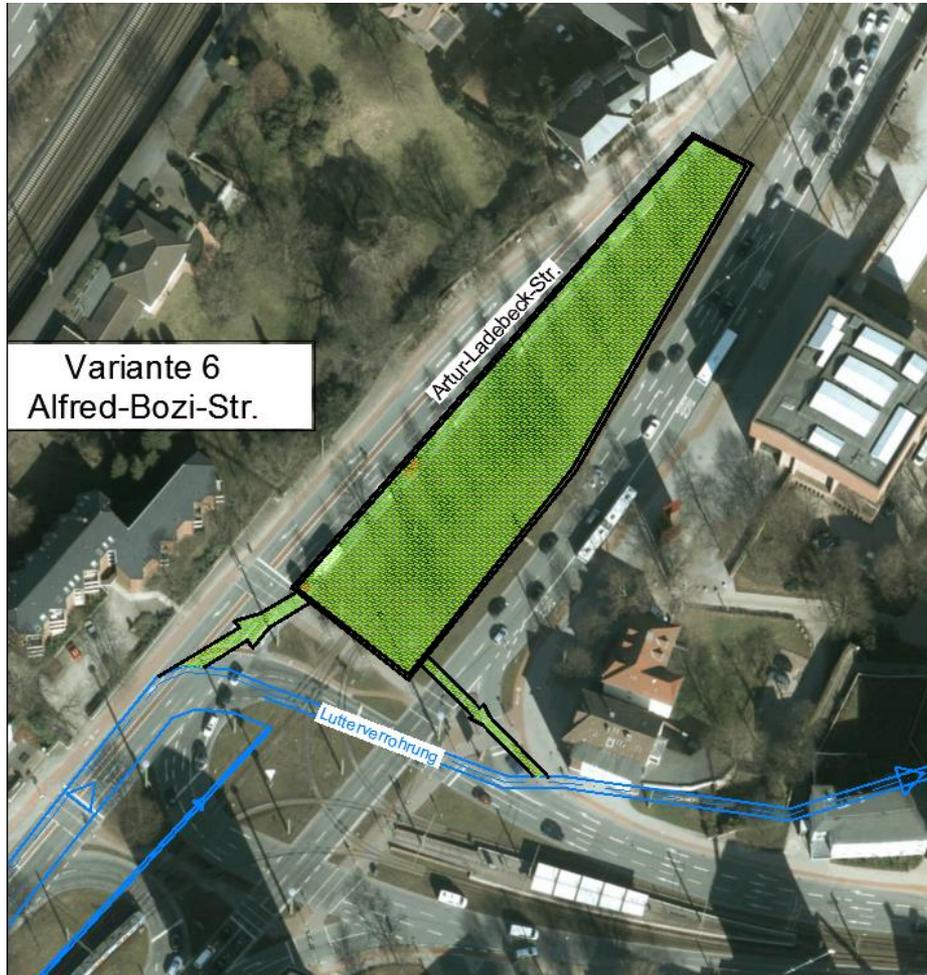
Variante 6: Alfred-Bozi-Str.

- zentrale Lage
- Lage vor Sanierungsbereich Schule Waldhof
- Fläche verfügbar
- Umlegung verschiedener Mischwasserkanäle
- ungünstige Beckenform

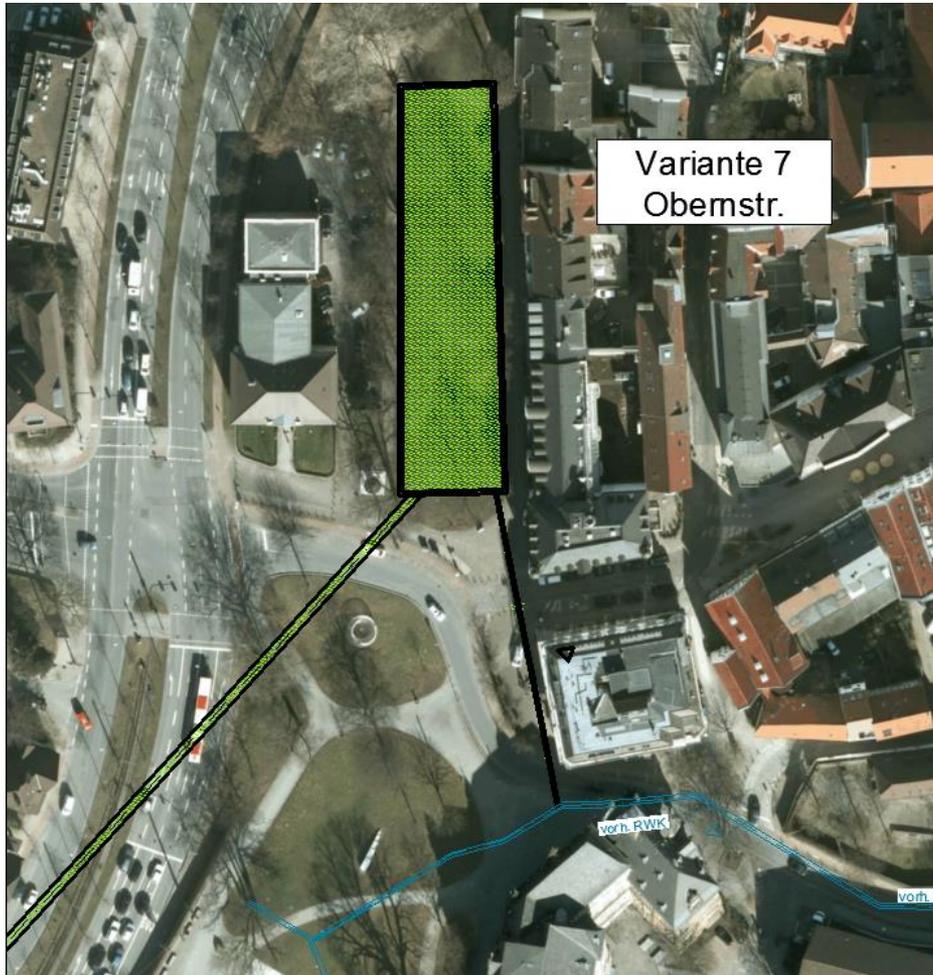
Variante 7: Oberstr.

- ungünstige Lage (300m von der Lutter entfernt)
- Anordnung im Nebenschluss
- Begrenzte Wirksamkeit für hydraulische Engstelle "Am Bach"
- öffentliche Fläche
- lange Zu- und Ablaufkanäle
- beengte Platzverhältnisse
- hohes Baurisiko (Gebäudeunterfangung)
- ungünstige Bedienbarkeit der Baustelle
- große Beckentiefe
- Entleerung durch Pumpen
- Zulaufleitung hydraulisch problematisch

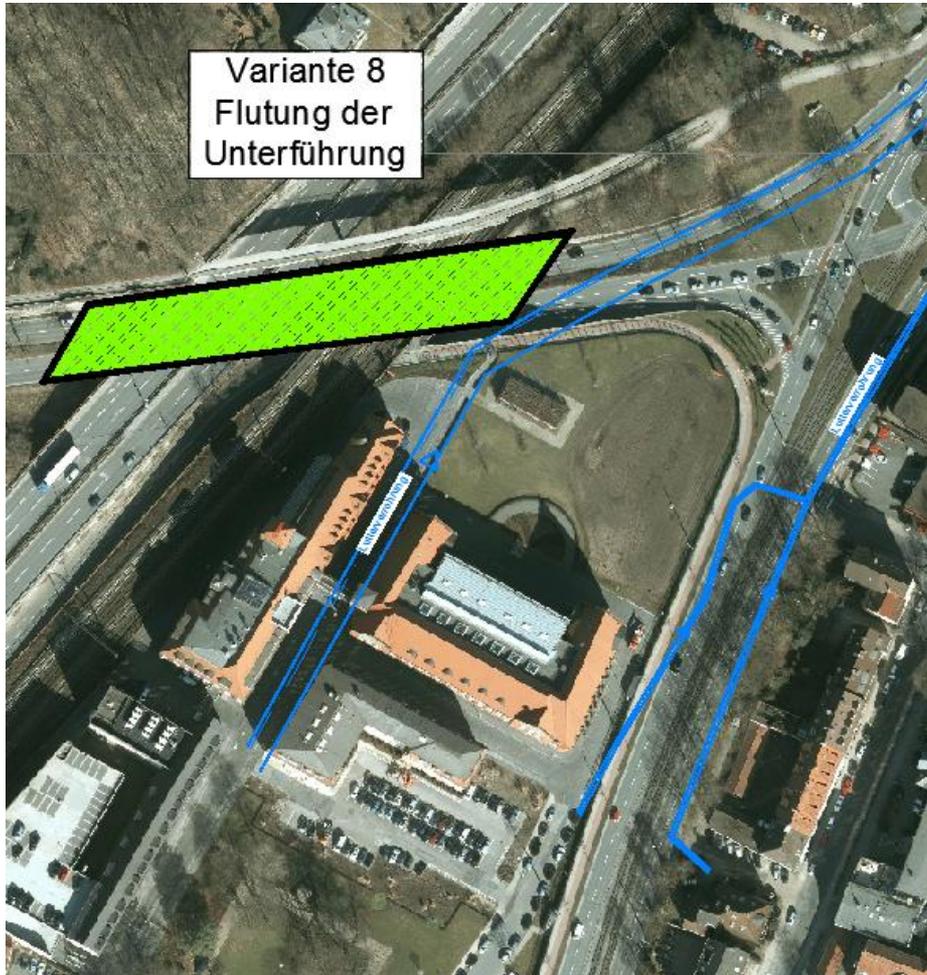
Variante 8: Flutung der Unterführung

- vor Engpass "Am Bach"
- Erfüllung der Rückhaltefunktion auch bei gewöhnlichen Regenereignissen nötig
- Mehrfacher Einstau im Jahr zu erwarten
- Prognose von Regenereignissen zur rechtzeitigen Inbetriebnahmefähigkeit
- Vorbereitung der Inbetriebnahmefähigkeit häufig ohne Inanspruchnahme
- Bauwerke zur gezielten Befüllung und Entleerung sowie Reinigung
- Hohes Technisches Risiko
- Geforderte Überflutungssicherheit gemäß Regelwerk erhöht (T = 10 J. statt T = 5 J.)
- gesteigerter Überflutungsschutz aufgrund höheren Gefährdungspotentials

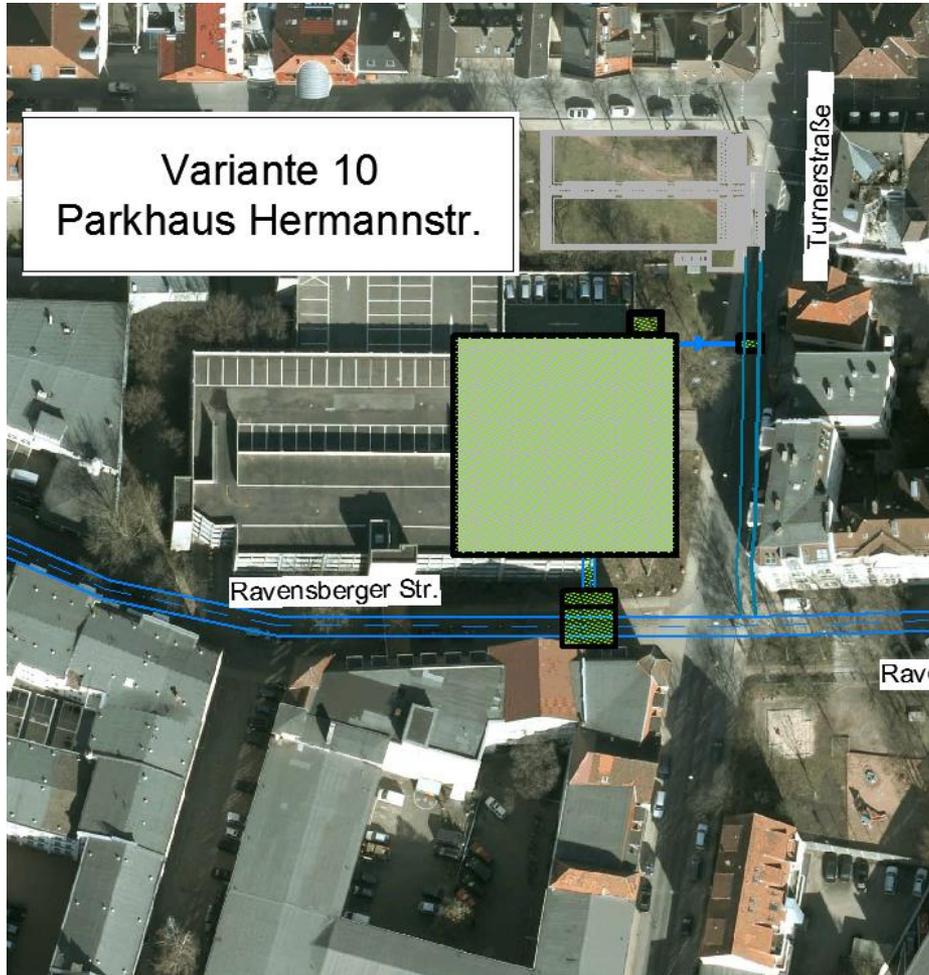
Variante 10: Parkhaus Hermannstr.

- Günstigste Lage zur Verbesserung der Klärwirkung RÜB Turnerstraße
- Anordnung im Nebenschluss
- Kurze Zu- und Ablaufkanäle

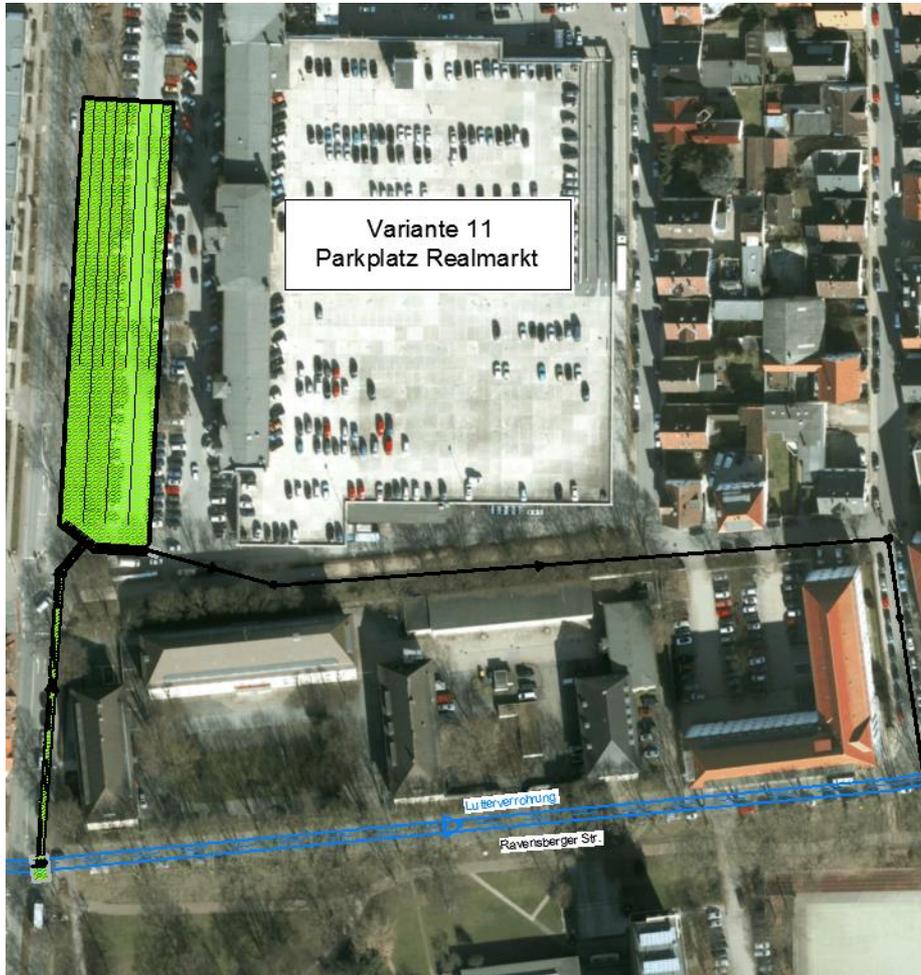
Variante 11: Parkplatz Realmarkt

- Lage zur Verbesserung der Klärwirkung RÜB Turnerstraße mit Standort Teutoburger Str. vergleichbar
- Anordnung im Nebenschluss
- Ungünstige Zu- und Ablaufkanäle
- Beckenentleerung durch Pumpen

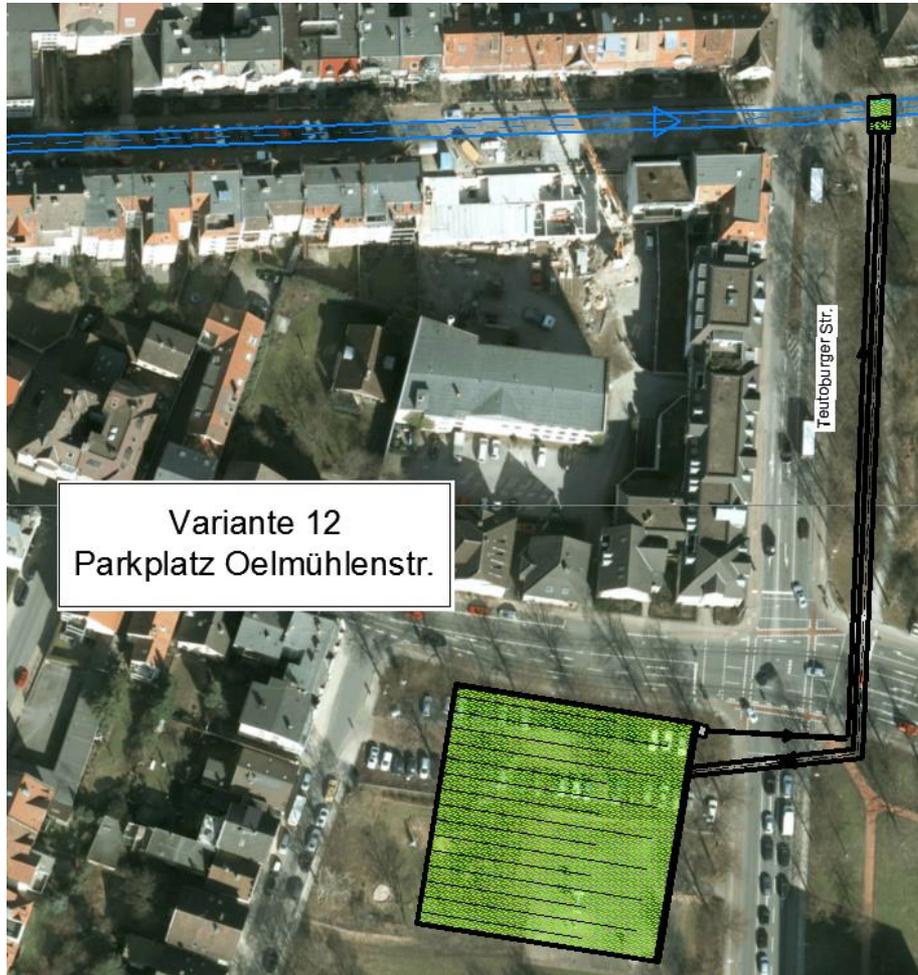
Variante 12: Parkplatz Oelmühlenstr.

- Lage zur Verbesserung der Klärwirkung RÜB Turnerstraße mit Standort Teutoburger Str. vergleichbar
- Anordnung im Nebenschluss
- Ungünstige Zu- und Ablaufbedingungen durch Geländeanstieg zum Becken
- Beckenbefüllung durch tiefliegende Kanäle oder Hochwasserpumpen
- Beckenentleerung durch Pumpen

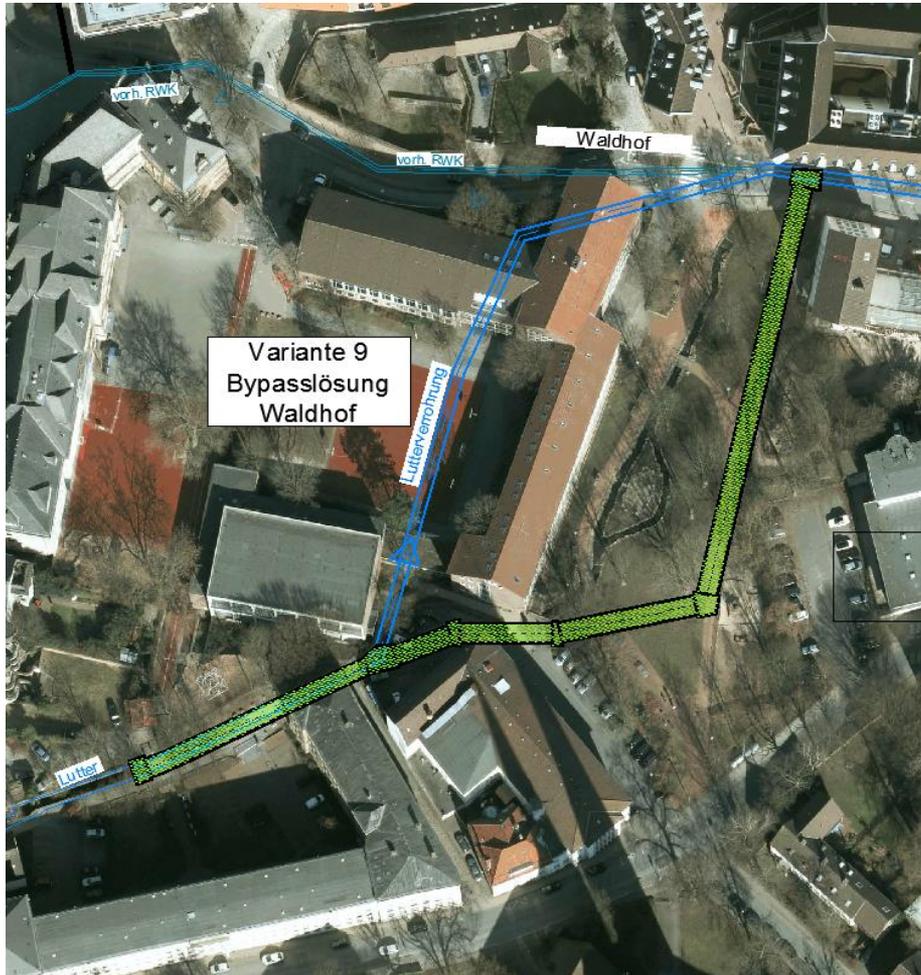
Variante 9: Bypasslösung Waldhof

- Errichtung in offener Bauweise
- Herstellung eines vollständigen Ersatzquerschnitts
- Hydraulischer Engpass Am Bach ungelöst
- Öffentliche Fläche
- Entfall Sanierung Kanal unter Schule
- Verbessertes Betrieb, da nicht überbaut
- Verringerter Baugrubenumfang

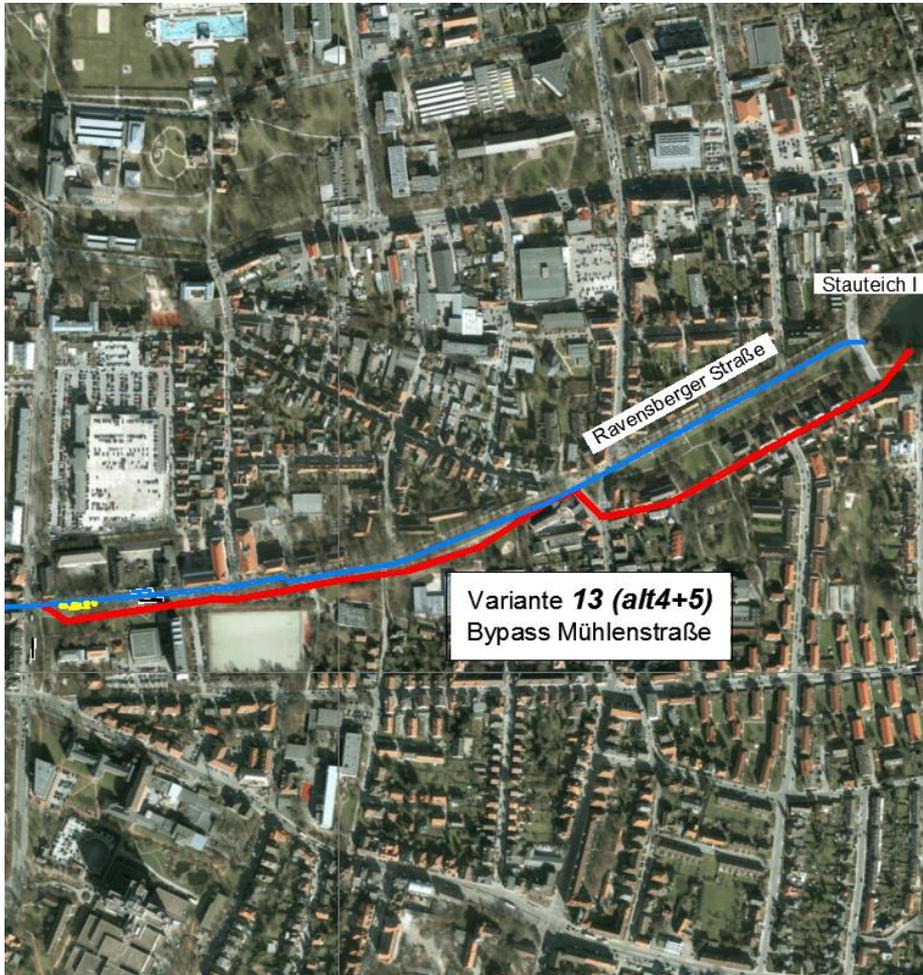
Variante 13: Bypass Mühlenstraße

- Sanierung durch Neubau in offener Bauweise
- Herstellung eines vollständigen Ersatzquerschnitts
- Erhalt hydraulische Leistungsfähigkeit von verrohrter W-L im 1. BA
- Hydraulische Sicherheit für zukünftige Stadtentwicklung (innerstädtische Flächenverdichtung, Erweiterung in periphere Randgebiete)

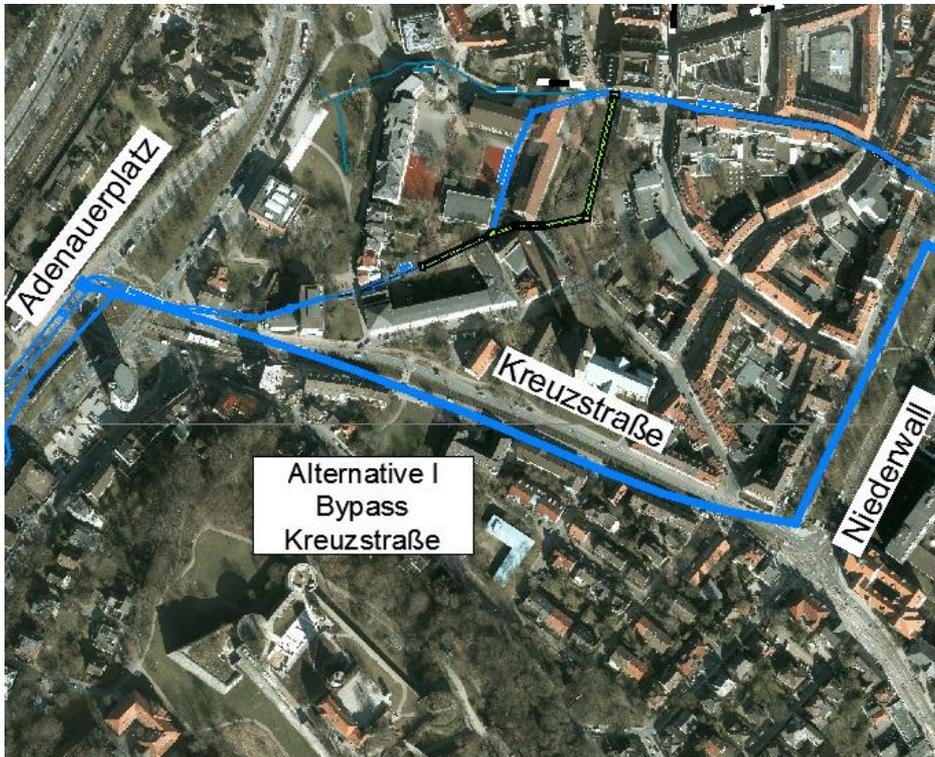
Alternative 1: Bypass Kreuzstraße

- Vollständige Umgehung des Altstadtbereichs
- Technisch einfache und wirtschaftliche Sanierung des verbleibenden Altkanals
- Hydraulisches Risiko Am Bach gravierend verringert
- Verlegung eines Großprofils \geq DN 2000
- Einbau entgegen natürlichem Gefälle
- Große Einbautiefen 7 m bis 14 m
- Gesteuerter Schildvortrieb
- 1 Startbaugrube Adenauer-Platz,
1 Bergegrube Kreuzstraße /Niederwall,
1 Startgrube Niederwall
- Baurisiko bei Hindernissen in Trasse
- Kurz- und langfristige Setzungsschäden

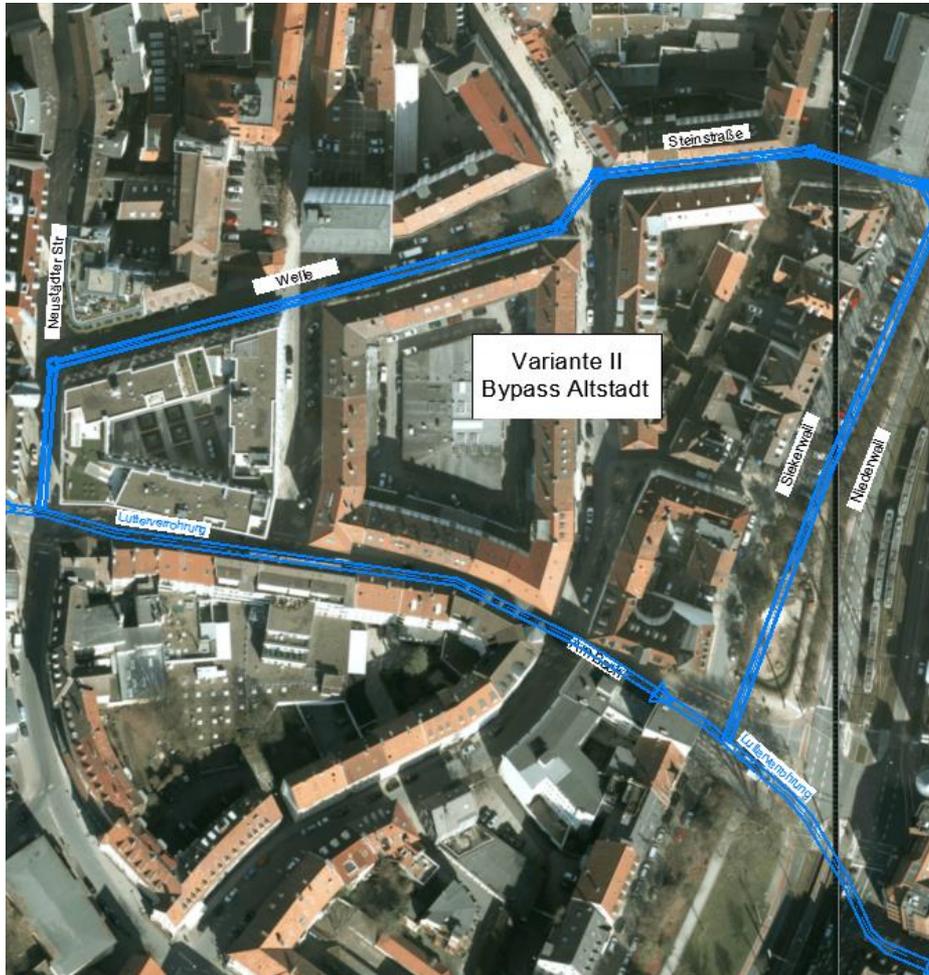
Alternative 2: Bypass Altstadt

- Eignung Reduzierung des hydraulischen Problembereichs Am Bach
- Ungünstige Trassenführung mit starken Abwinklungen
- Bei hydraulischen Überlastungen Verlagerung der Überflutungsbereiche in neuen Trassenbereich der verrohrten W-L
- Stark begrenzte Baufelder
- Technische Durchführbarkeit aufgrund erheblicher Hindernisse im Baugrund (Verankerung von Gebäuden) gefährdet
- Betrieb des Kanals in Altstadttrasse erschwert

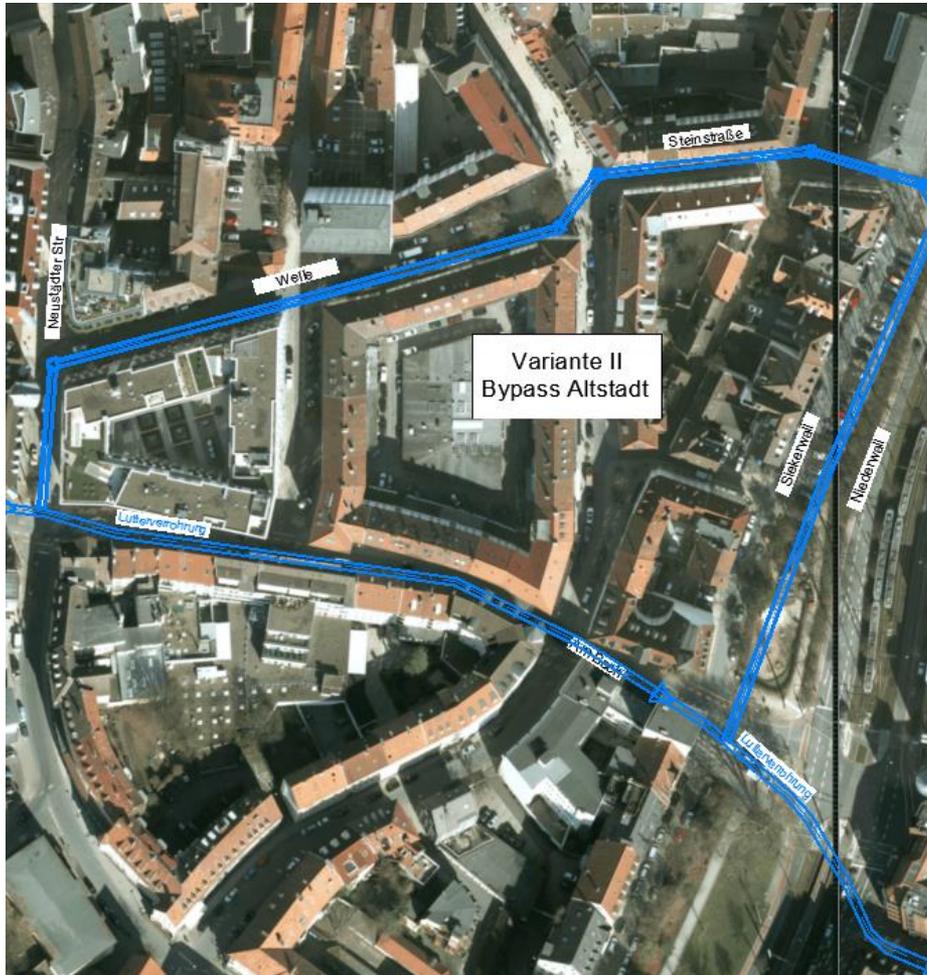
Alternative 2: Bypass Altstadt

Technische Bewertung:
