Bürgerdialog zur Luttersanierung

Zwischenergebnisse der Alternativenprüfung zur Regenrückhaltung

Informations- und Dialogveranstaltung am 29. April 2013

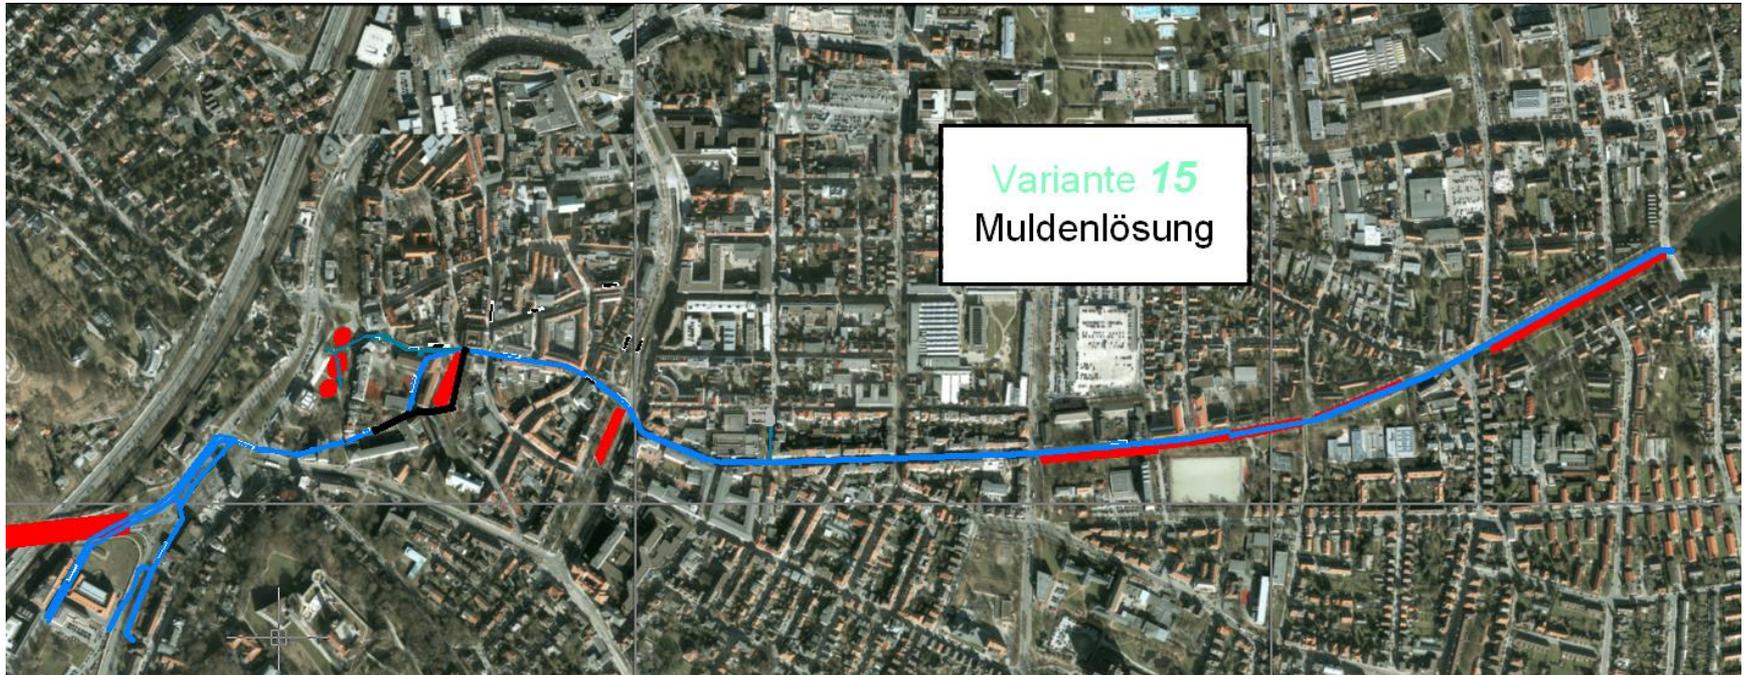
Variante 15: Muldenlösung Technische Bewertung

- Mulden-Rigolen-Systeme nur als dezentrale Behandlung des Regenabflusses am Entstehungsort
- Überflutungszonen an Oberfläche (Spielplätze, Parks, Verkehrsflächen etc.) erst nach Versagen des Entwässerungssystems aktivierbar
- Kein Ersatz für Regenrückhaltung bei gewöhnlichen Ereignissen gemäß Bemessungslastfall

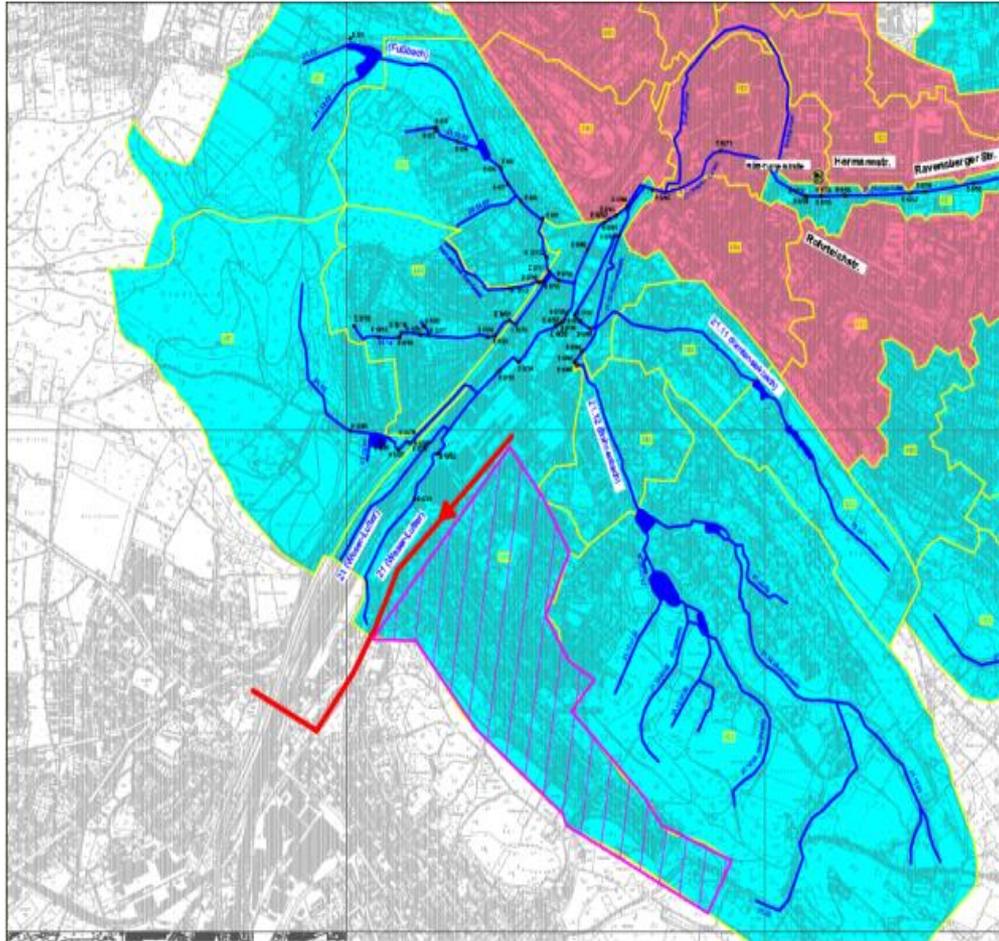
Variante 16: Wasserscheide

- Aufgrund der heutigen Lage zur Ems-Lutter Verbindung mit Weser-Lutter nur durch Rohrleitung gegen natürliches Geländegefälle herstellbar
- Überleitung bedingt hydraulische Leistungsfähigkeit der Ems-Lutter
- Nur geringer Teil des Weser-Lutter-Einzugsgebiet erfassbar
